Messa in produzione del giacimento di Bu Attifel (Libia)

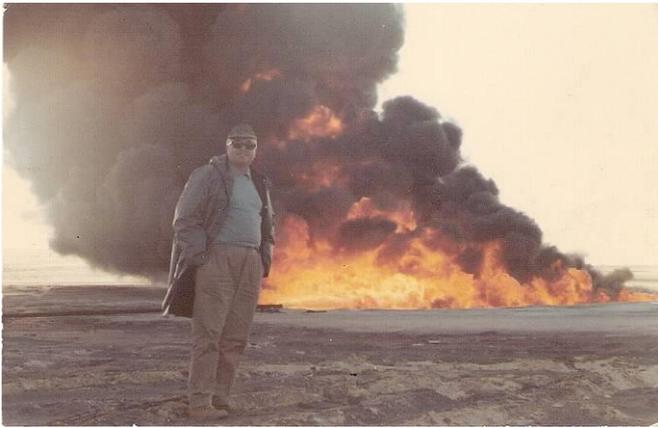
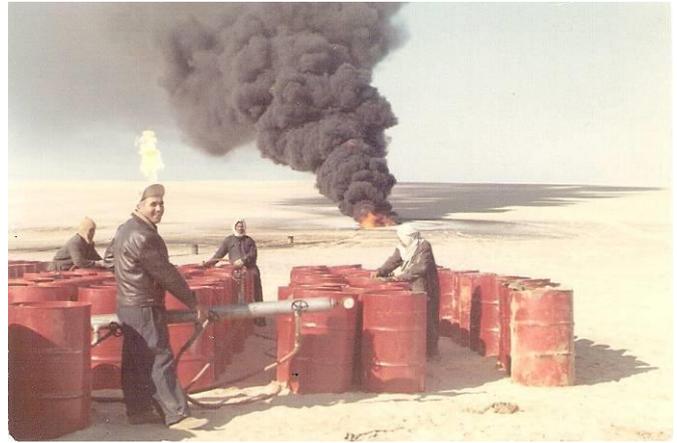
Bu Attifel Dicembre 1968 Prove di produzione del pozzo A1 e raccolta in barili dell'olio per l'esecuzione di test di flusso dell'olio paraffinico nei laboratori di SDM dell'eni

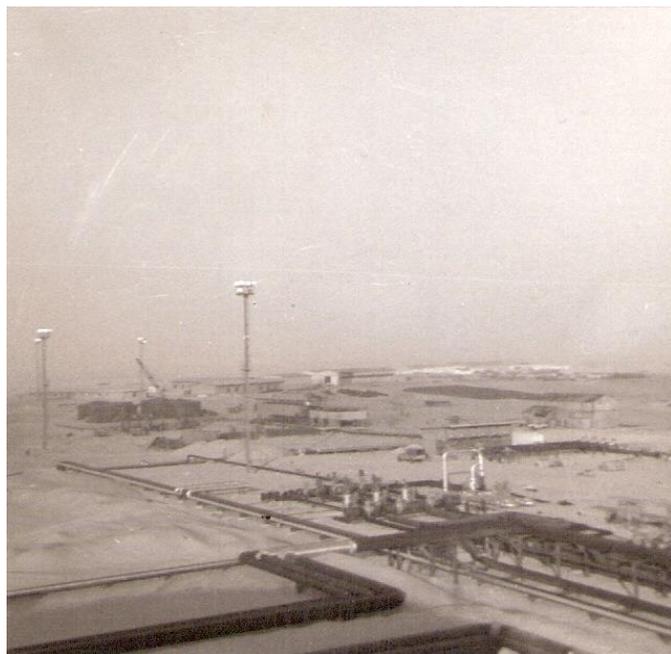
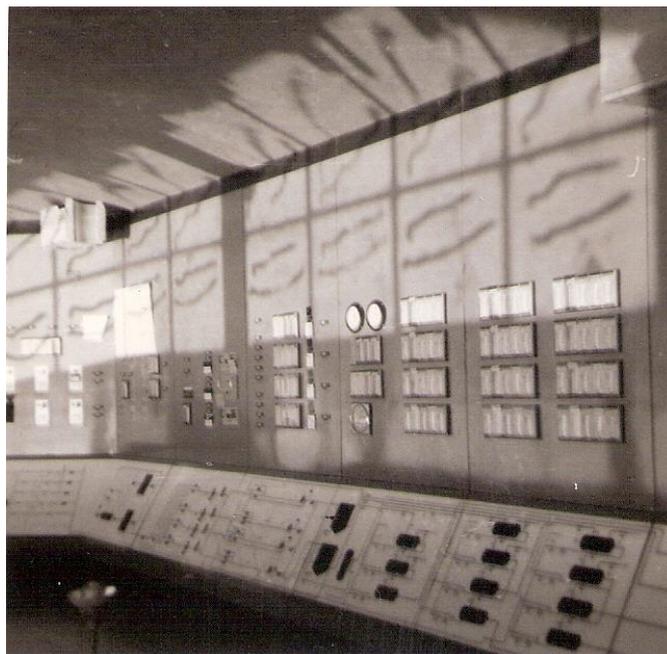
Panoramica impianti Centro Olio e la sala di controllo durante le fasi di montaggio
